# «Conocer Madrid»

Curso online

## **25. Madrid medieval (IV) – La muralla cristiana de Madrid**

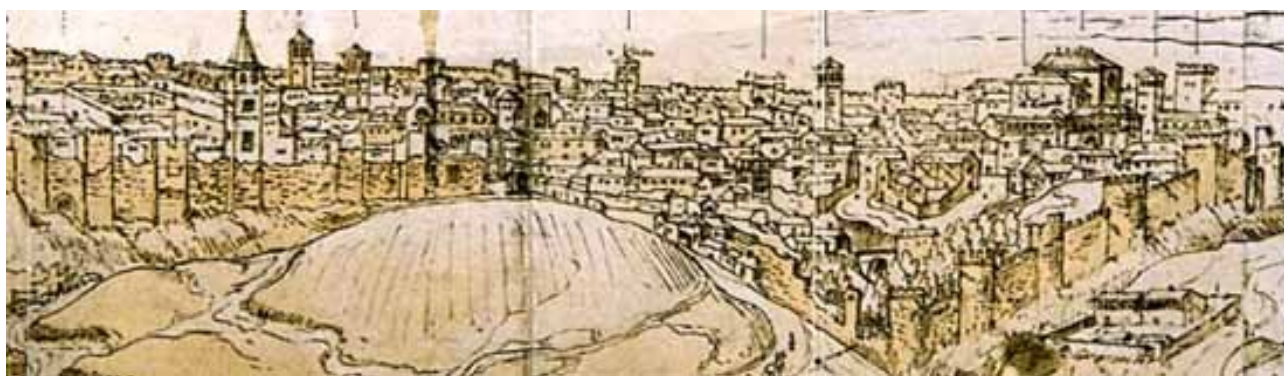
Fragmento de la «Vista de Madrid» en 1562, de Anton van den Wyngaerde

El **cerro** que aparece en primer plano es el de la **ladera derecha** (según el sentido de las aguas del reloj, izquierda para el espectador) del **barranco y arroyo de San Pedro**; aquí ya no existe el citado **tramo inicial** de la muralla del **s. XI**.

Este primer tramo **desapareció** muy pronto, a causa del **terreno** en el que se asentaba, con gran **pendiente** y habitualmente anegado por las **aguas de torrentera** del **arroyo de San Pedro**. Así, ya no aparece en el **dibujo de Wyngaerde**<sup>5</sup>:

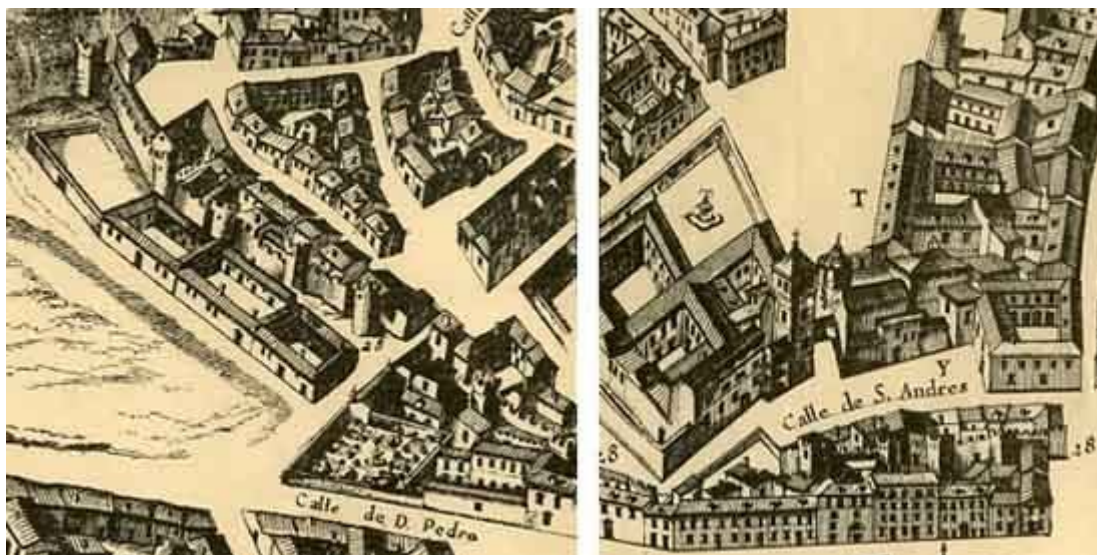
Restos de muralla embebidos en la edificación, entre el arroyo de San Pedro y la Puerta de Moros (plano de Texeira).

Este tramo se mantuvo **en pie** durante **varios siglos** y aparece recogido tanto el **dibujo de Wingaerde** (lienzo de la derecha en la imagen, desde la hondonada del **barranco** hasta la curva de la **calle de los Mancebos**) como el **plano de Texeira**. En éste, además, se aprecia con gran detalle cómo los **edificios** se fueron construyendo **al arrimo** de la muralla hasta convertirla, con el paso del tiempo, en **muro medianero** interior de esas manzanas<sup>7</sup>.

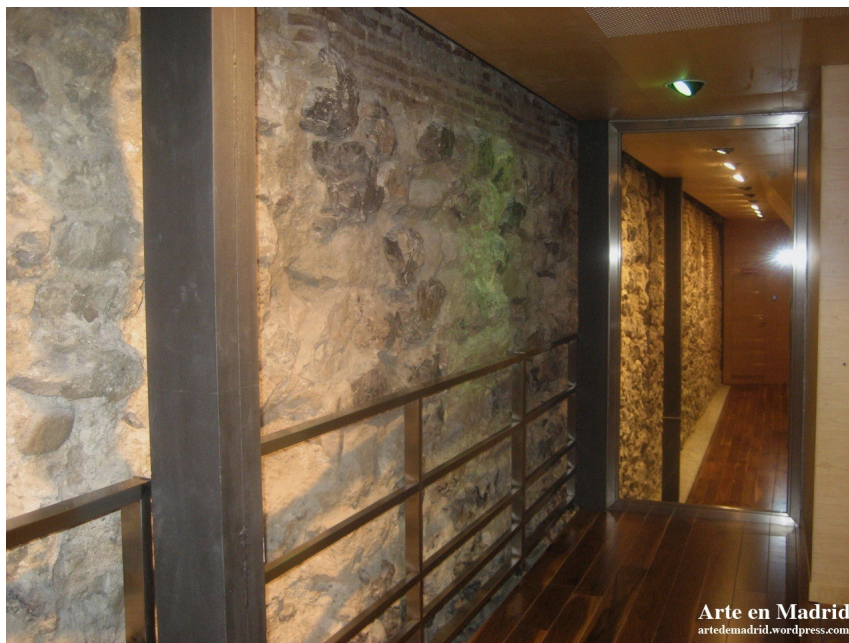
**Calle de Don Pedro 10-12 (Real Academia de Ingenieros): lienzo visible de 30 m de longitud y 4,5 m de altura, construido con mampostería de pedernal y argamasa de cal y arena. La calle de Don Pedro, límite sur de la manzana, pudo haber sido foso defensivo exterior, al menos en su primer tramo.**

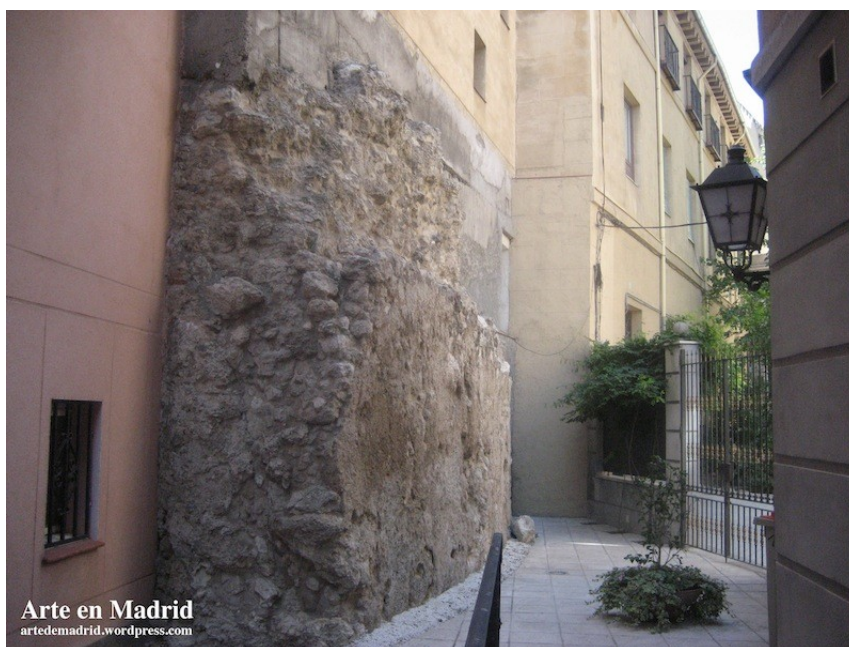
**Calle de los Mancebos 3 (jardín de entrada): restos visibles desde el exterior de un tramo del lienzo, corto y muy deteriorado, en la parte baja de la medianería.**

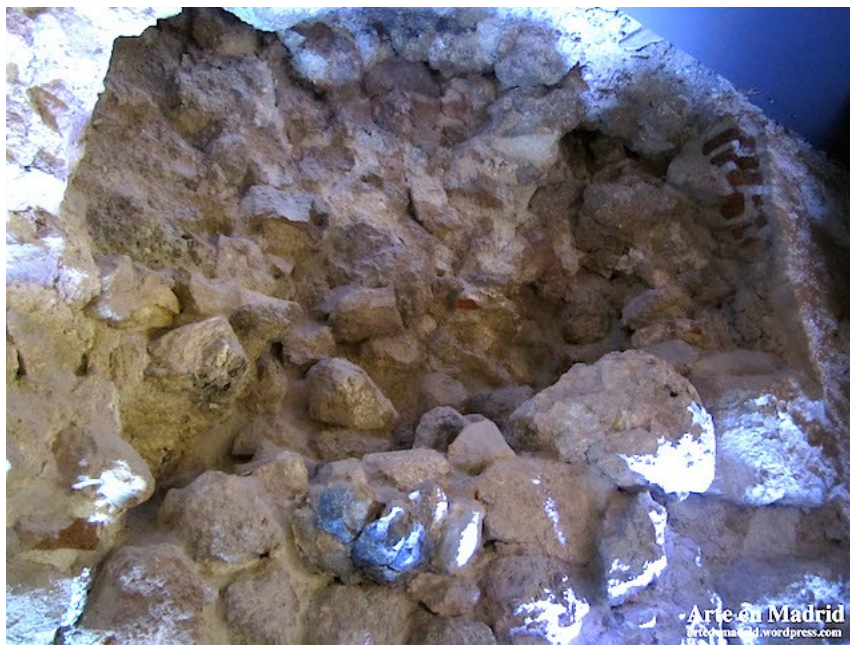
**Plaza de los Carros 3 (local): paño visible** de 6,40 m de longitud y 4,70 m de altura, compuesto por bloques de **pedernal, caliza y yeso**.

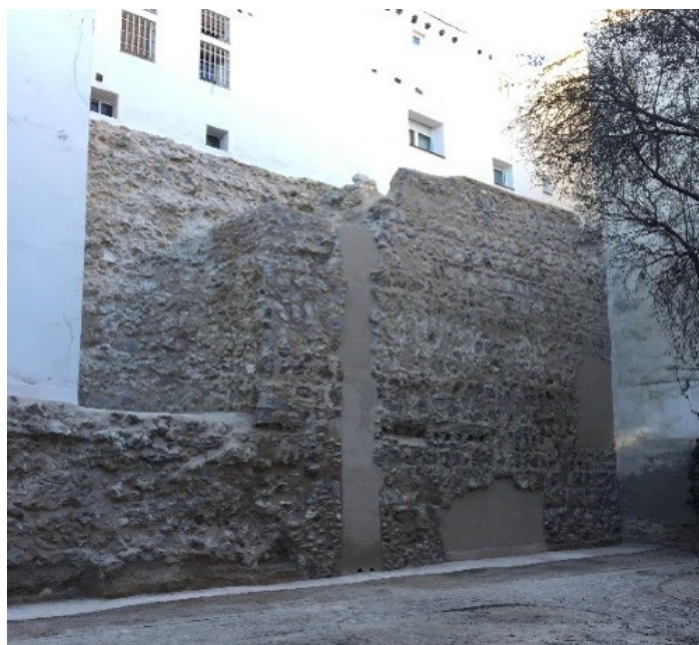
**Calle del Almendo 15-17:** en el fondo del **solar ajardinado** un gran lienzo de **34 m de largo** y **10 de altura máxima**, **recientemente restaurado**, visible por su **cara intramuros**.

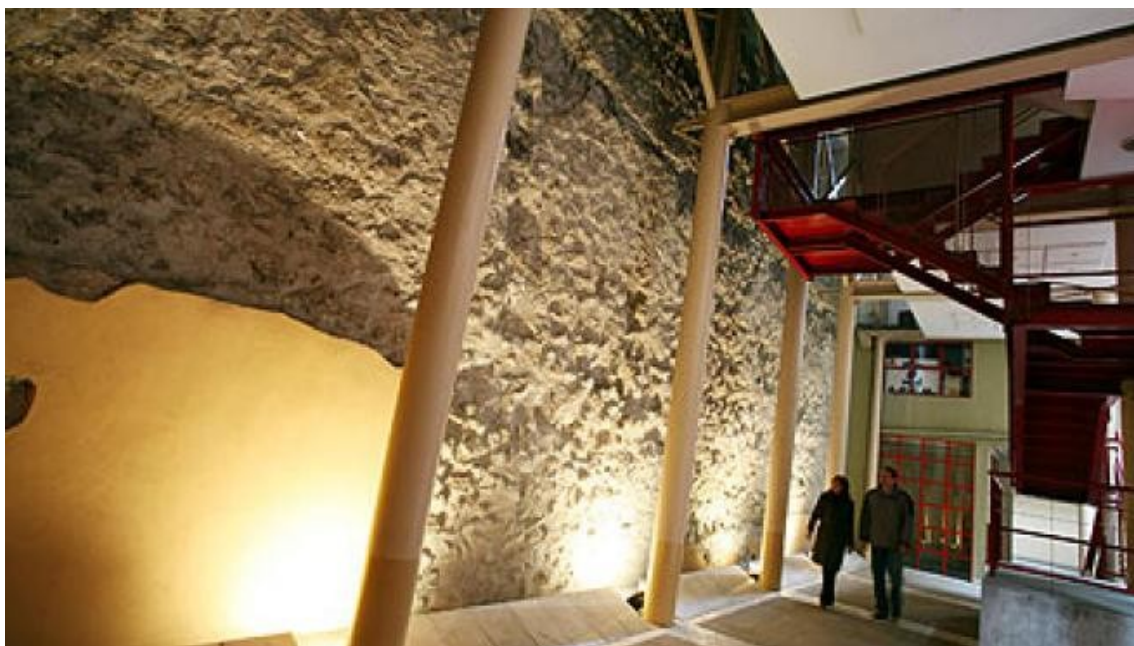
**Cava Baja 30** (antigua **Posada de San Pedro** y **Mesón del Segoviano**): enorme **lienzo visitable** de **19 m** de **largo** por **11,5** de **alto** (el de **mayor superficie** de todos los **conservados**), situado en el **patio interior** de la finca, del que sólo se conserva el **pañó intramuros**.

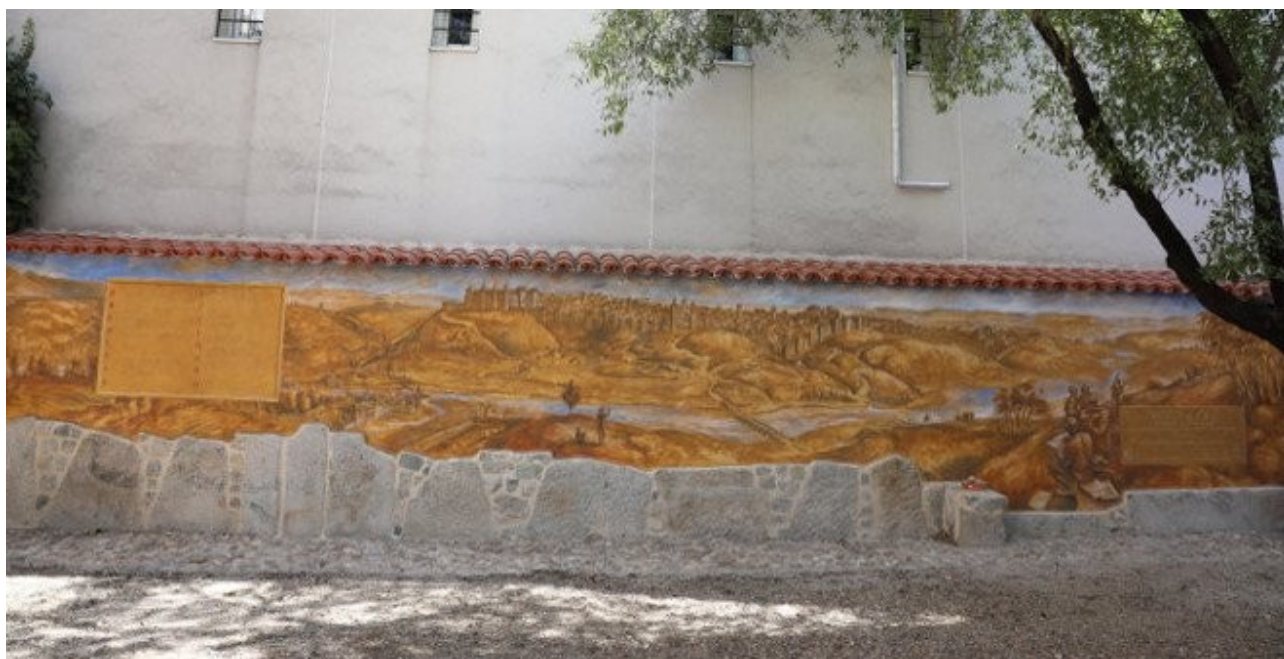
**Cava Baja 22**, c/v **Almendo 3**: quedan **vestigios no visitables** de muralla, correspondientes a un **tramo de cimentación** y al **arranque** de un **torreón semicircular**. El solar se ha **acondicionado** para uso de los **vecinos**, y se ha **señalado** en el **suelo**, con pavimento cerámico, la **situación** de los **paños** y el **cubo**.

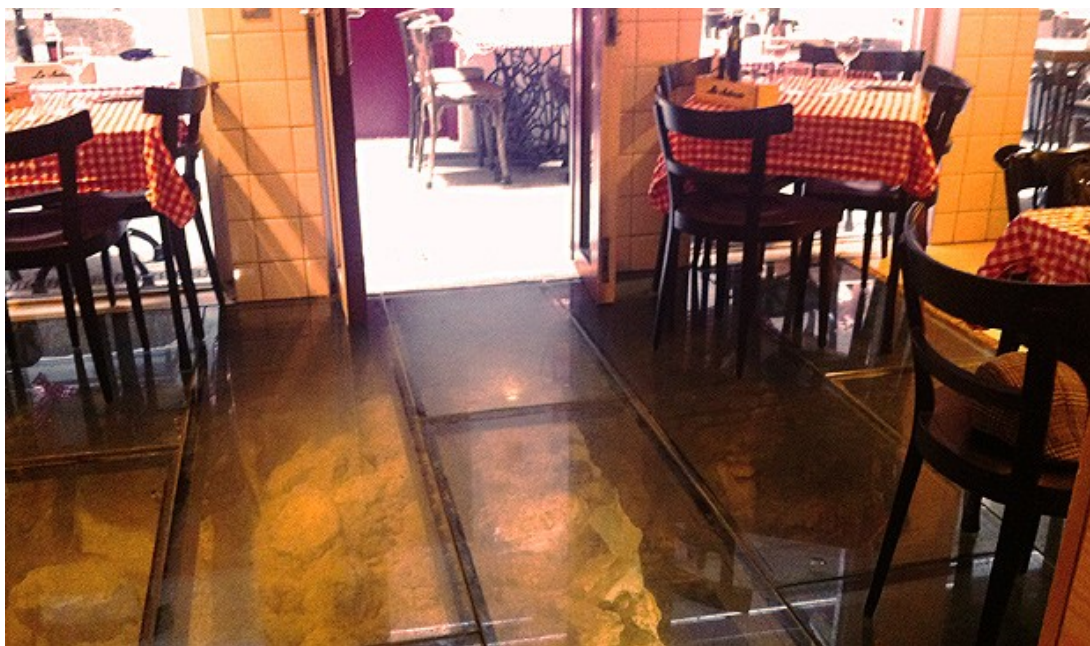
**Cava Baja 14-16 (Posada del Dragón):** en el **interior** del local, bajo una **ventana arqueológica**, se conservan los **2 m inferiores** de un **cubo** completo, de los **lienzos contiguos** y de la parte meridional de **otro cubo**.

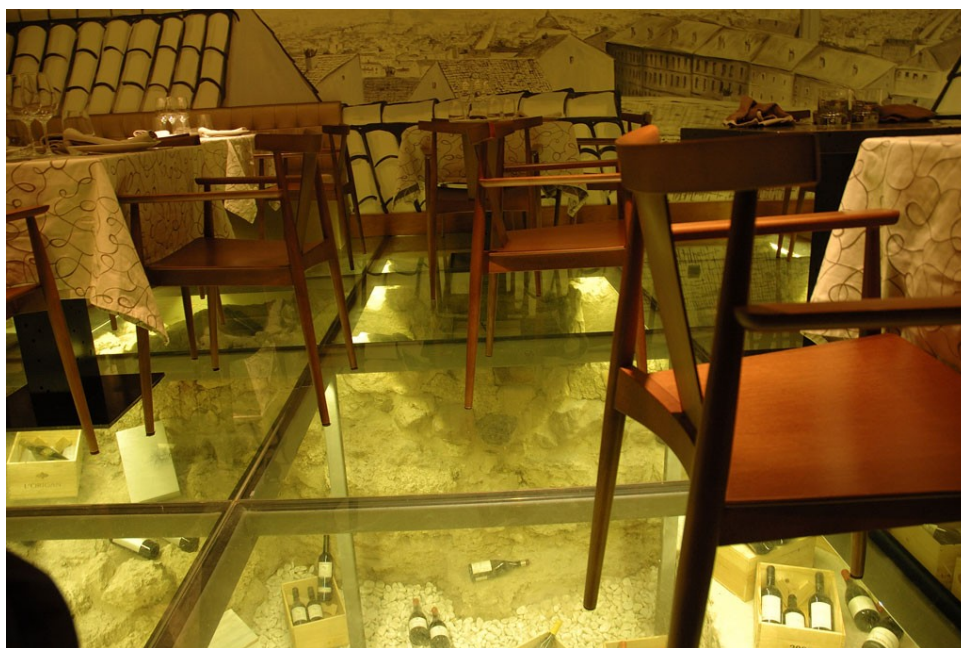
**Cava Baja 12 (Posada del León de Oro):** al **fondo** de la posada, también bajo una **ventana arqueológica**, se conserva del **arranque** de dos **cubos** y el **lienzo común** a ambos.

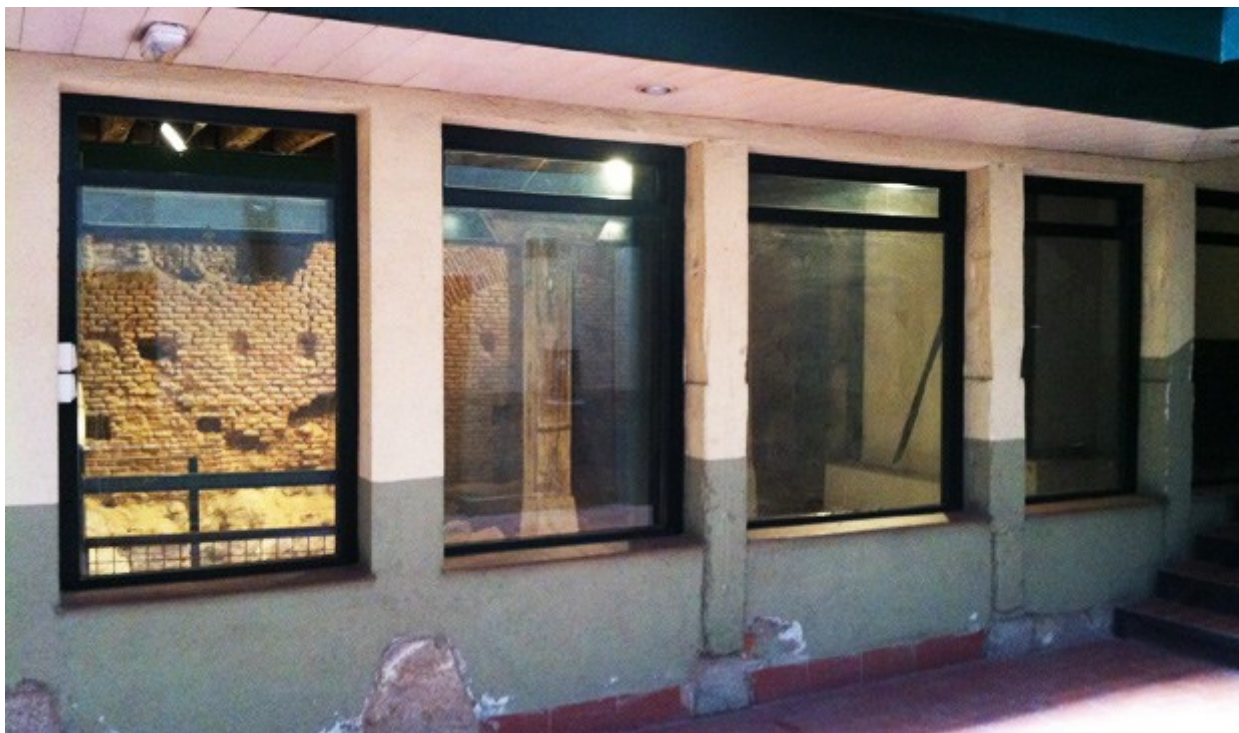
**Cava Baja 10 (corrala interior):** bajo la **escalera** del inmueble existe un **lienzo visitable** de **7 m** de **longitud** y **altura variable** entre **1** y **4 m**, además de parte de un **torreón ultrasemicircular**<sup>10</sup>. Los **restos** se han **consolidado** y **acondicionado** para permitir la **visita** del **público**.

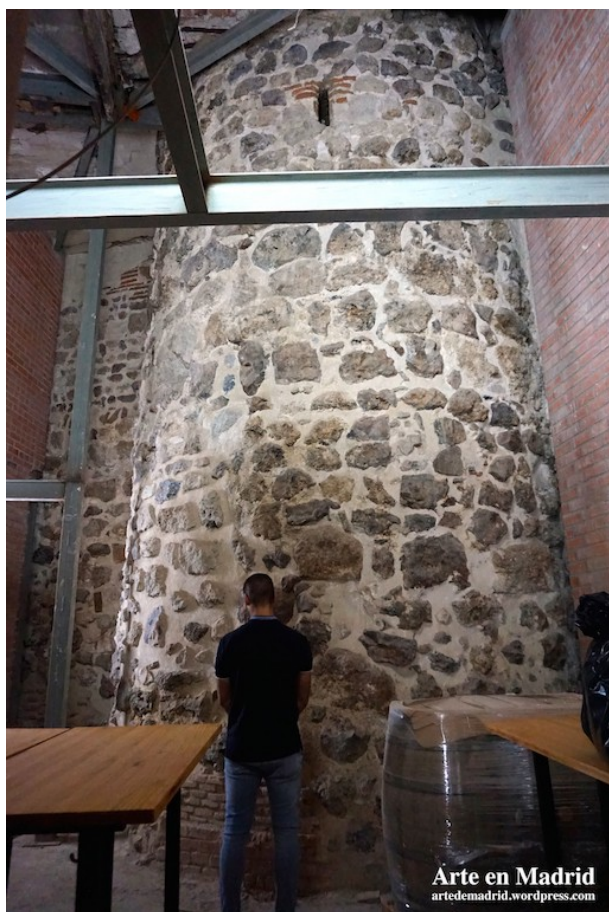
**Plaza de Puerta Cerrada, 4-6, Cava Baja 4:** al fondo del inmueble de **Cava Baja 4** se conserva un **cubo** con su **altura íntegra** hasta la **plataforma superior** y perforado por dos **aspilleras**<sup>11</sup>. Del **lienzo contiguo** por el sur se conserva una **franja** de 2 m de **anchura** y **altura completa** hasta el **parapeto** y **merlones**<sup>12</sup>, con el **arranque** del **adarve**<sup>13</sup> y el **vano** que comunicaba éste con una **estancia hueca** situada en la **parte superior** del cubo.

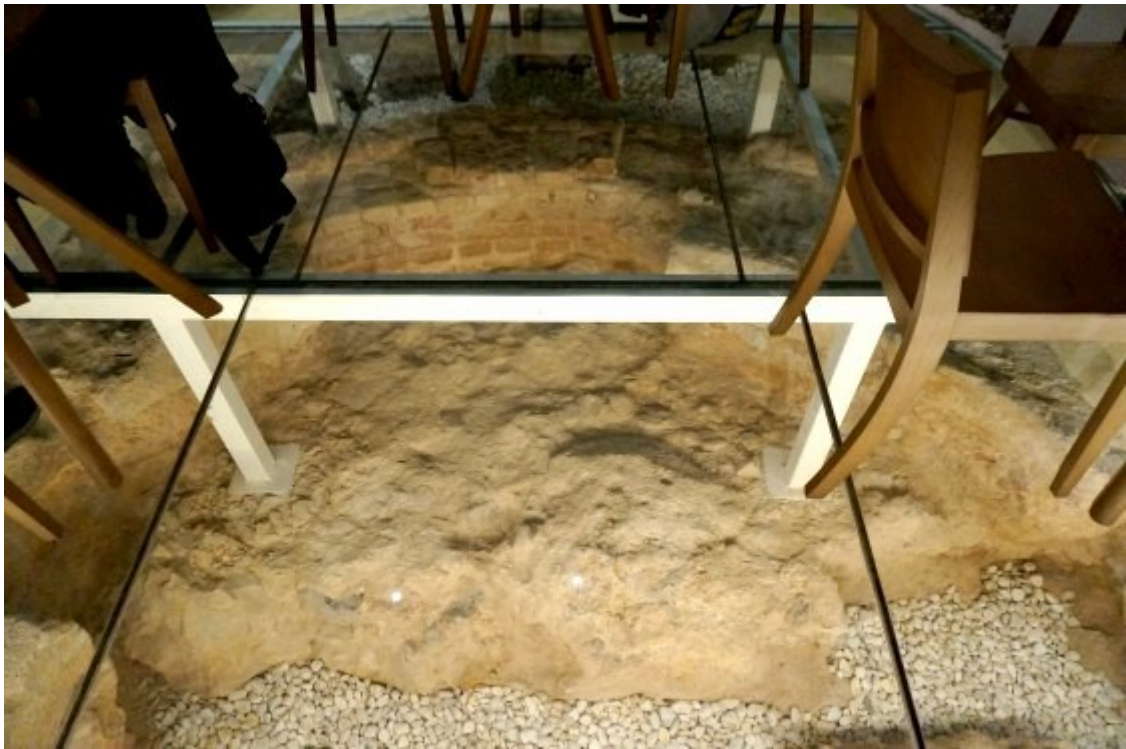
Restos en la calle del Espejo 12

**Calle del Espejo 12 (local), calle de la Escalinata 13:** se conserva el **muro de contorno** de un **cubo**, completo hasta su **plataforma superior**, y parte de los **lienzzos contiguos**. El **saledizo** visible desde **Escalinata** corresponde a la **cara extramuros** del cubo (**zona inferior**, semicilíndrica) y a las **habitaciones modernas** construidas sobre él (**zona superior**, poligonal). En la **pared de fondo** del local de **Espejo** queda accesible el **hueco interior del cubo**, y bajo una **ventana arqueológica** en el suelo se ve la **coronación** de los **restos** del **lienzo norte**.

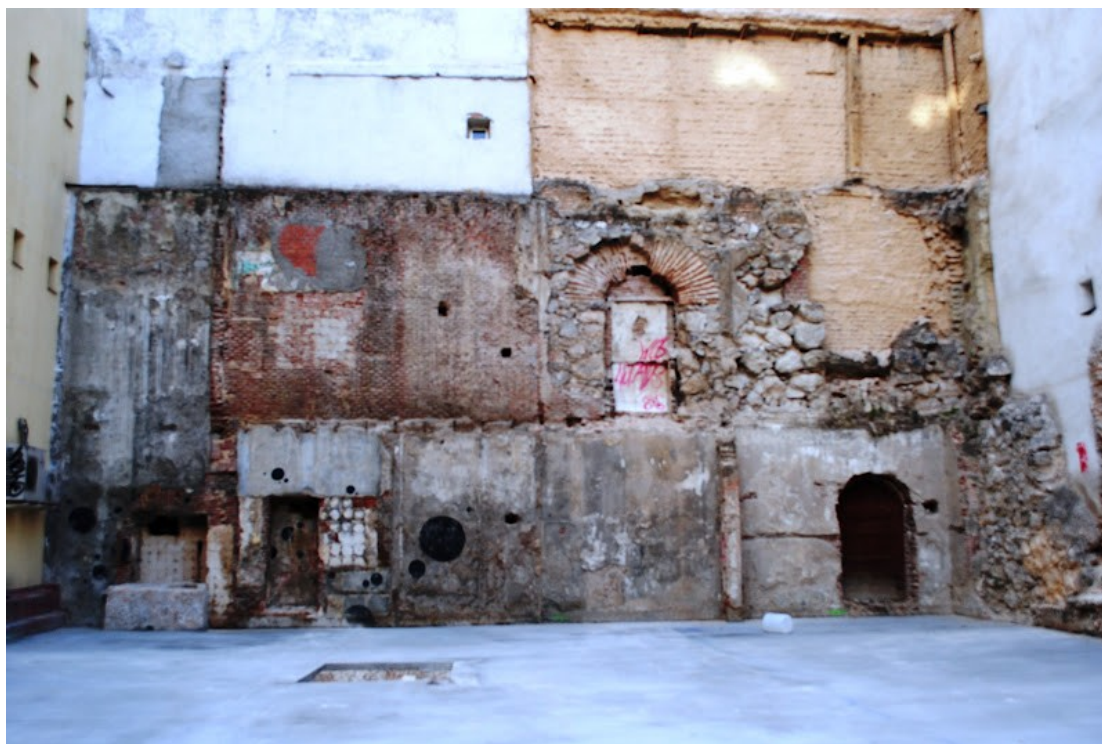
**Calle de la Escalinata 21:** se conservan restos del **pañó extramuros** de la muralla, **muy deteriorados** y con **perforaciones de época moderna**; son visibles **al fondo** del solar, que está **sin construir**.

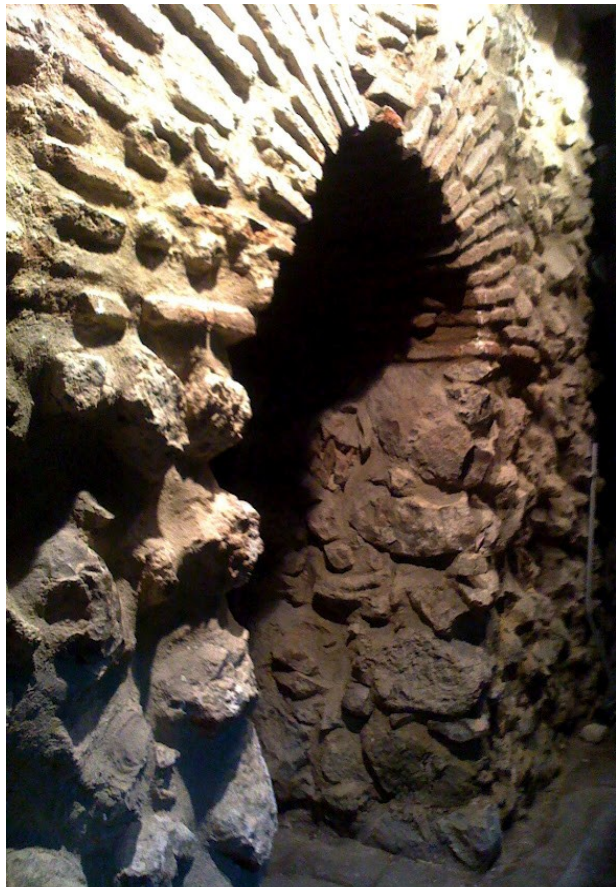
**Plaza de Isabel II 3 (local):** restos visitables en el **sótano del local** comercial, a base de **mampostería de pedernal**; **corresponden** al paño intramuros del **mismo lienzo** visible en Escalinata 21.
